Die Passerelle von Kerzers hebt ab

Alles verlief nach Plan: In der Nacht auf gestern haben Bahnarbeiter der SBB ein Teilstück der Fussgängerbrücke am Bahnhof Kerzers demontiert. Ein Tieflader transportiert die Passerelle nach Oensingen, wo sie saniert wird. Sie hat Jahrgang 1909.

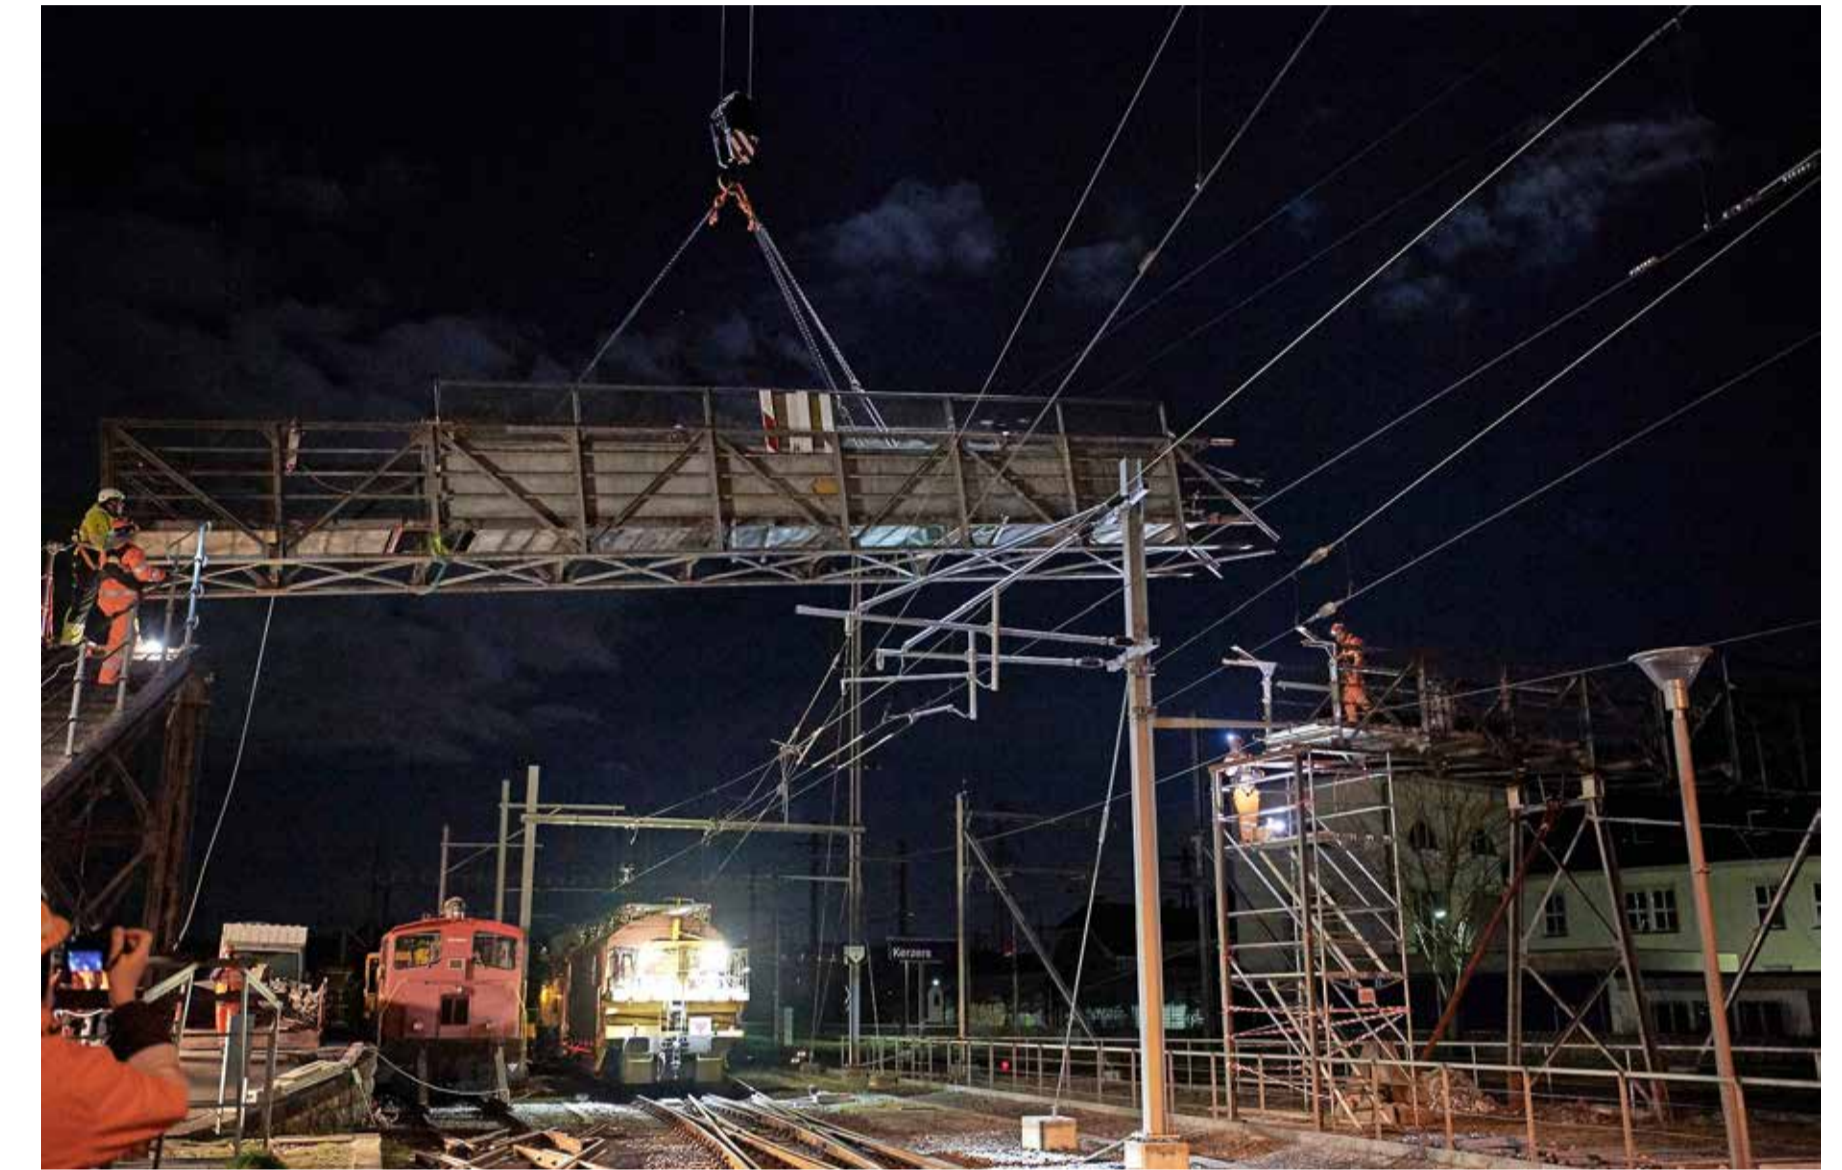
Ende Jahr übernimmt der Verein Passerelle Kerzers die Zugangsregelung, den Betrieb und den Unterhalt der Stahlfachwerkbrücke.

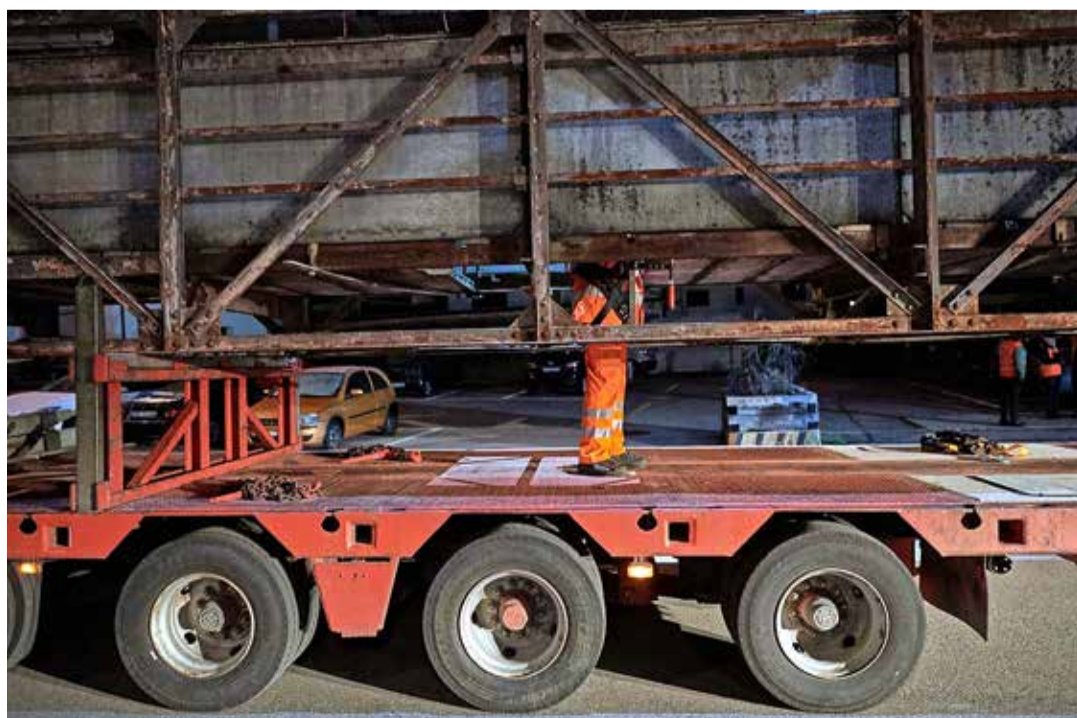
Fachleute werden die Nieten der Stahlkonstruktion prüfen und falls nötig durch Schrauben ersetzen.

rund 50 Jahre halte. Die Nieten würden abgeklopft, «wenn es hohl klingt, müssen wir sie mit Schrauben ersetzen». Vor allem die Treppenläufe seien in schlechtem Zustand. Grund dafür sei das Salz, das im Winter gestreut wurde, «es hat Löcher in die Stahlteile gefressen». Die Treppen würden tagsüber demontiert.

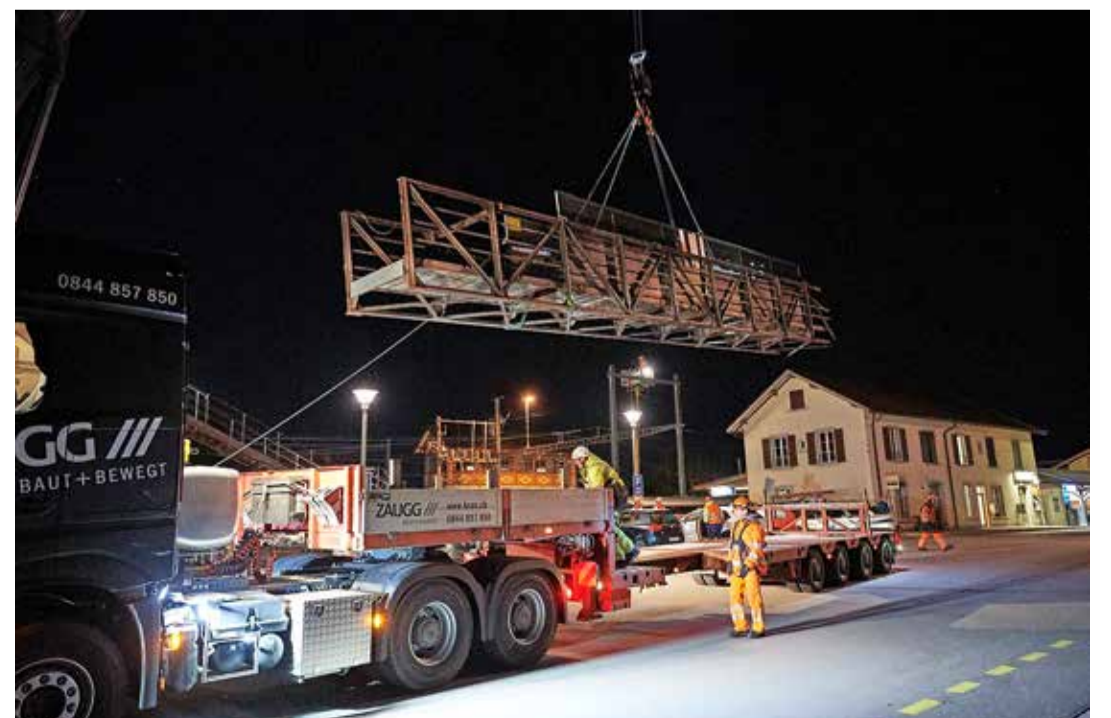
Der Tieflader transportiert die Stahlwerkbrücke nach Oensingen im Kanton Solothurn in ein Sandstrahlwerk.

Im Werk wird das Stahlelement sandgestrahlt, geflickt, gestrichen und gespritzt. Schadhafte Teile werden ersetzt. Eine der Beschichtungen sei giftig und heute verboten, «im Werk können die Arbeiter am besten Massnahmen ergreifen, um sich und die Umwelt zu schützen», sagt Khattabi. Die Brücke erhalte einen neuen Korrosionsschutz, der
